## 温度変化の大きい給湯管専用のライニング工法

「CuteSL（キュート・シャトル・ライニング）II工法」は、給湯管専用の更生用樹脂の開発により、ライニング剤の耐熱・耐久性という課題を解決した技術。温度変化により伸縮を繰り返す銅管に対して、長期間にわたり防錆効果を維持することができる。

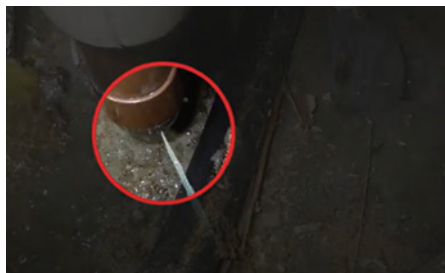
### ■ピンホール発生による漏水状況

耐食性に優れている銅管の給湯管でも、水質や水圧の影響および施工当時の条件により、ピンホール（孔食）や潰食（減肉）といった腐食現象が起こる場合がある。これにより配管に穴が開き、水が噴出する現象（漏水）につながる事例が数多く報告されている。集合住宅で万一漏水した場合、自宅だけでなく階下住戸にも影響を及ぼす可能性もあり、給湯管の漏水対策をする重要性は高い。

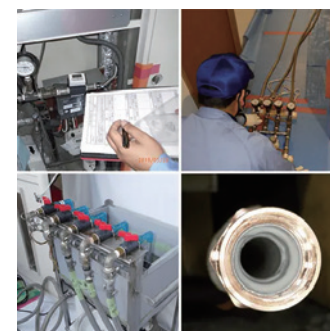
### ■施工事例（兵庫県神戸市）

【物件規模 約240戸、施工時期 2020年】  
築後30年が経過し、給湯管から漏水が発生。当初は更新工事を検討していたが、部屋タイプにより内装開口・復旧の工事費用に差異が生じることから、内装への影響が少ない本工法が採用された。
