木造住宅耐震化の ススメ

木造住宅の耐震化を進めるために
木耐協 耐震診断マニュアル（抜粋版）……………20

耐震改修実例

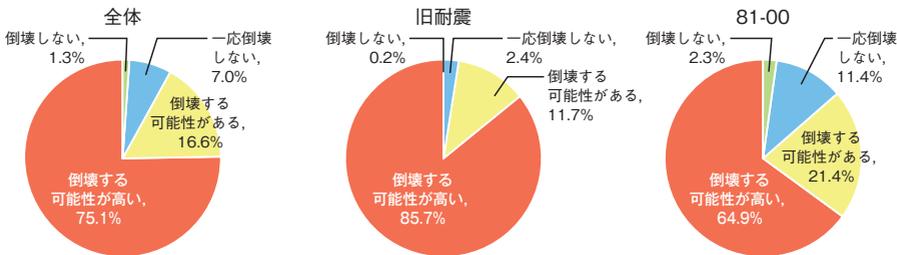
表-1 耐震診断結果分析

この結果を見ると、旧耐震だけでなく、81-00木造住宅においても、倒壊する可能性が高いおよび可能性があるを含めると約86%の住宅で耐震性が不足するという結果になった。耐震性を確保するポイントのうち、「壁の配置」「接合部」の2つの項目が2000年に改正されているため、耐震性が低く出てしまうのである。

上部構造評点		全体（棟数／割合）		旧耐震（棟数／割合）		81-00（棟数／割合）	
1.5以上	倒壊しない	374	1.3%	29	0.2%	345	2.3%
1.0～1.5未満	一応倒壊しない	2,026	7.0%	341	2.4%	1,685	11.4%
0.7～1.0未満	倒壊する可能性がある	4,822	16.6%	1,668	11.7%	3,154	21.4%
0.7未満	倒壊する可能性が高い	21,762	75.1%	12,169	85.7%	9,583	64.9%
総計		28,974		14,207		14,767	
平均工事金額		1,677,421円		1,892,208円		1,523,430円	
依頼者の平均年齢		66.0歳		68.3歳		64.1歳

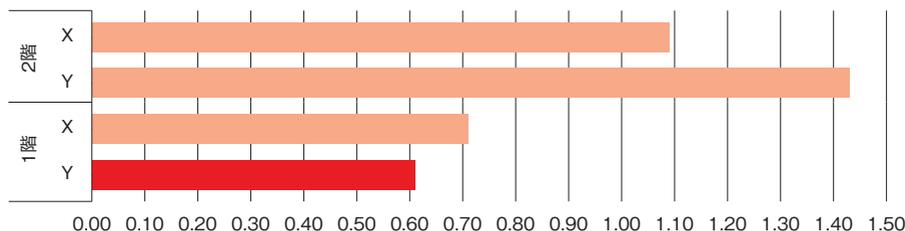
耐震診断結果（一般診断法）

階	方向	壁の耐力 Qu(kN)	配置低減 係数 eKfl	劣化度 低減係数 dK	保有耐力 edQu(kN)	必要耐力 Qr(kN)	評点 edQu/Qr
2	X	32.43	0.648	1.00	21.01	19.14	1.09
	Y	27.46	1.000	1.00	27.48		1.43
1	X	53.83	1.000	1.00	53.83	75.50	0.71
	Y	46.07	1.000	1.00	46.07		0.61

2階 評点 X方向:1.09 Y方向:1.43

1階 評点 X方向:0.71 Y方向:0.61

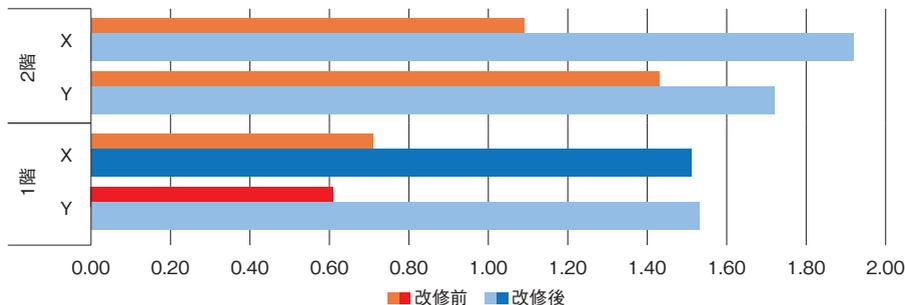
■改修工事後の耐震診断結果 (精密診断法)

2階 評点 X方向:1.82 Y方向:1.72

1階 評点 X方向:1.51 Y方向:1.53

階	方向	壁の耐力 Qu (kN)	剛性率低減 Fs	偏心率床 仕様低減 Fa	保有耐力 edQu (kN)	必要耐力 Qr (kN)	評点 edQu/Qr
2	X	39.83	1.000	1.00	39.83	20.69	1.92
	Y	35.59	1.000	1.00	35.59	20.69	1.72
1	X	74.52	1.000	1.00	74.52	49.12	1.51
	Y	75.29	1.000	1.00	75.29	49.12	1.53

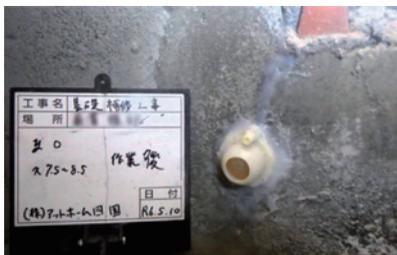
■エポキシ樹脂注入による基礎クラック補修

改修内容は、基礎のひび割れ補修、筋交い・耐力面材による補強を行っています。

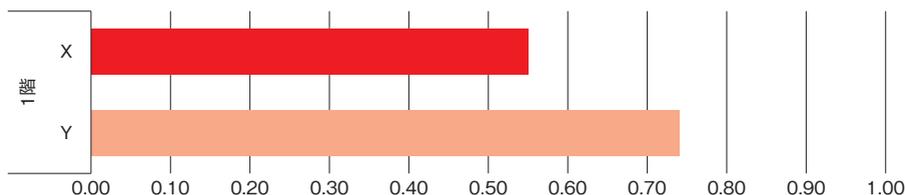
耐震診断結果（一般診断法）

耐震改修補助事業を知り、福岡県耐震診断アドバイザーに登録されている(株)住環境工房らしんばんに耐震診断を依頼されたことを契機に、計画がスタートしました。耐震診断の結果は、評点『0.55』。平屋建てであることを考慮し、壁の配置バランスを整えることを第一に検討を開始、不足分の耐力を加えて全体の補強計画を進めました。また、一部独立基礎となっていた部分には、新設の基礎を打ち、連続性を確保、また一部抱き基礎による補強も行うこととしました。

階	方向	壁・柱の耐力 Qu (kN)	配置 eKfl	劣化度 dK	保有耐力 edQu (kN)	必要耐力 Qr (kN)	評点 edQu/Qr
1	X	30.95	0.945	0.71	20.89	37.45	0.55
	Y	39.29	1.000	0.71	28.06		0.74
							0.55

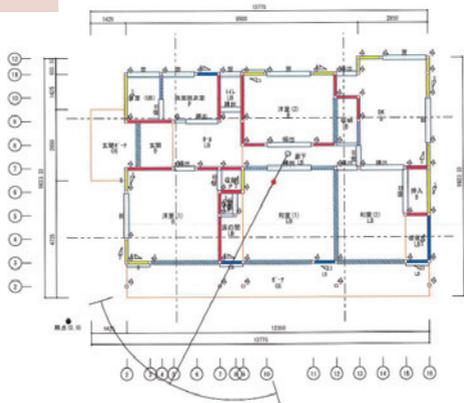
改修前

壁基準耐力 (kN/m)

- 赤 3.0未満
- 黄 3.0~5.0未満
- 青 5.0~7.0未満
- 黒 7.0~

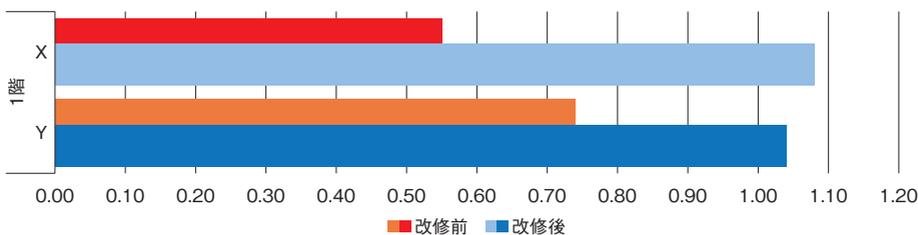
■改修工事後の耐震診断結果（一般診断法）

改修工事の結果。評点は『1.04』に改善。耐震診断の結果の説明を丁寧に行い、補強方法等については、事前の説明だけではなく、実際の現場での施工を見てもらいながら解説をすることで、安心感を持っていただけたとのことで

階	方向	壁・柱の耐力 Qu (kN)	配置 eKfl	劣化度 dK	保有耐力 edQu (kN)	必要耐力 Qr (kN)	評点 edQu/Qr
1	X	56.99	1.000	0.71	40.70	37.45	1.08
	Y	54.30	1.000	0.71	40.70		1.04
							1.04

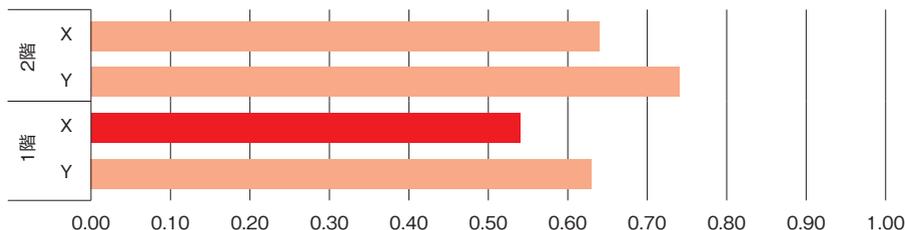
耐震診断結果（一般診断法）

盛土地盤に建てられた住宅であったため、不動沈下の影響から外壁等にクラックが多く見られました。耐震診断の結果は上部構造評点『0.54』。現状の瓦屋根の老朽化（雨漏り）もあり、屋根を鋼板に葺き替えて軽量化したうえで、不足する耐力を一部内壁にエイム社の「かべつよし」とアルミアングルを使った「低コスト工法」で補強する計画としました。

階	方向	壁・柱の耐力 Qu(kN)	配置 eKfl	劣化度 dK	保有耐力 edQu(kN)	必要耐力 Qr(kN)	評点 edQu/Qr	
2	X	12.64	1.000	0.70	8.85	13.62	0.64	0.54
	Y	14.47	1.000	0.70	10.13		0.74	
1	X	38.31	1.000	0.70	26.82	49.31	0.54	
	Y	44.76	1.000	0.70	31.33		0.63

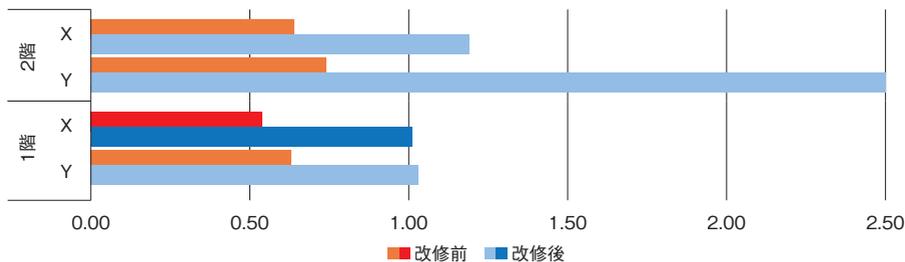
■改修工事後の耐震診断結果（一般診断法）

耐震改修実施後の評点は『1.01』。外壁のクラックも修繕し、雨漏りの心配も無く安心して毎日を過ごしているとの事。屋根の葺き替えによる軽量化を軸としたこと、高倍率の耐力壁面材「かべつよし」を使用した事で室内の補強箇所を最低限とすることで、施主の精神的・経済的負担も抑えることができました。

階	方向	壁・柱の耐力 Qu(kN)	配置 eKfl	劣化度 dK	保有耐力 edQu(kN)	必要耐力 Qr(kN)	評点 edQu/Qr
2	X	12.64	1.000	0.90	11.38	9.54	1.19
	Y	26.53	1.000	0.90	23.88		2.50
1	X	43.31	1.000	0.90	38.98	38.59	1.01
	Y	47.01	0.945	0.90	39.97		1.03

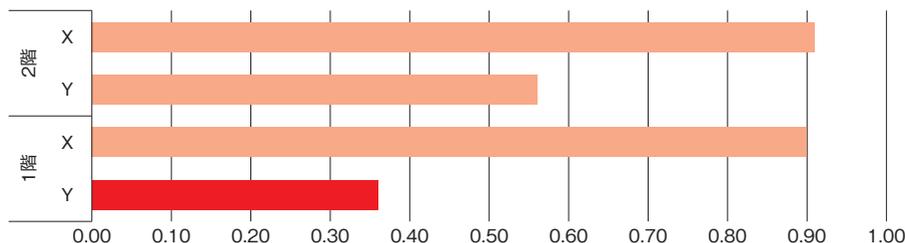
耐震診断結果（精密診断法）

バルコニーからの漏水に不安を感じ、市川市が主催する耐震相談会に参加されたことを契機に、耐震診断を依頼されました。バルコニーまわりの状況を確認するためにも精密診断を行ったところ、心配されていた通り、バルコニーからの漏水の影響で2階の床梁と柱に腐朽が見られました。上部構造評点も『0.36』と全体的に壁量が少なく、バランスも悪い状況でした。まずはバルコニー付近の補修を行い、瓦屋根を化粧スレートに葺き替えることで軽量化を図り、そのうえで耐震改修設計を進めました。

階	方向	壁・柱の耐力 Qu (kN)	剛性率低減 Fs	偏心率床 仕様低減 Fa	保有耐力 edQu (kN)	必要耐力 Qr (kN)	評点 edQu/Qr
2	X	19.53	1.000	1.000	19.53	21.34	0.91
	Y	17.30	1.000	0.698	12.07		0.56
1	X	43.15	1.000	0.937	40.43	44.68	0.90
	Y	19.33	1.000	0.833	16.10		0.36

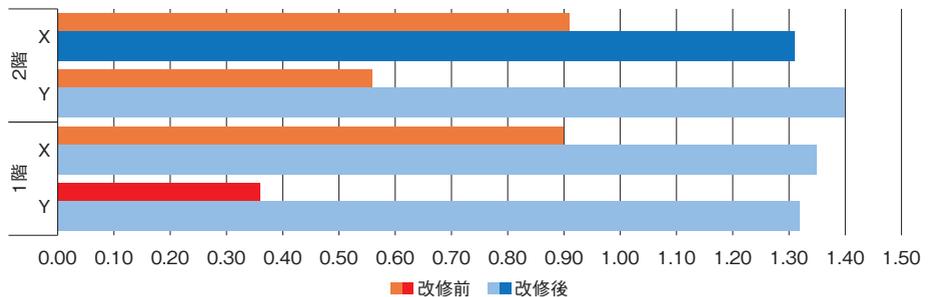
■改修工事後の耐震診断結果（精密診断法）

屋根の葺き替えと耐震改修により、評点は『1.31』まで改善することができました。懸念されていたバルコニーまわりの補修とともに、漏水対策も行い、施主からは、「毎日不安を感じていましたが、おかげさまで安心して暮らしていけます。」と大変喜ばれています。

階	方向	壁・柱の耐力 Qu (kN)	剛性率低減 Fs	偏心率床 仕様低減 Fa	保有耐力 edQu (kN)	必要耐力 Qr (kN)	評点 edQu/Qr
2	X	19.53	1.000	1.000	19.53	14.86	1.31
	Y	20.81	1.000	1.000	20.81		1.40
1	X	47.30	1.000	1.000	47.30	34.88	1.35
	Y	46.25	1.000	1.000	46.25		1.32

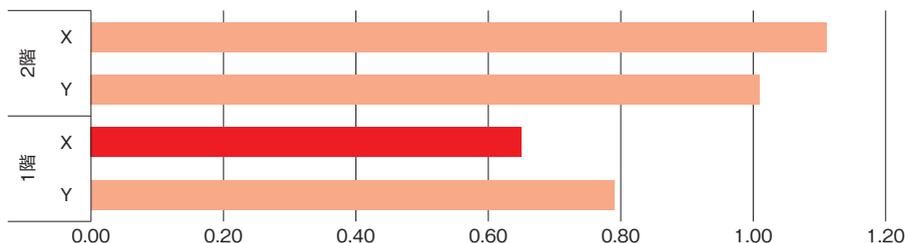
耐震診断結果（一般診断法）

階	方向	壁・柱の耐力 Qu (kN)	配置 eKfl	劣化度 dK	保有耐力 edQu (kN)	必要耐力 Qr (kN)	評点 edQu/Qr
2	X	23.83	1.000	1.00	23.83	21.44	1.11
	Y	21.69	1.000	1.00	21.69		1.01
1	X	30.34	1.000	1.00	30.34	46.27	0.65
	Y	36.89	1.000	1.00	36.89		0.79

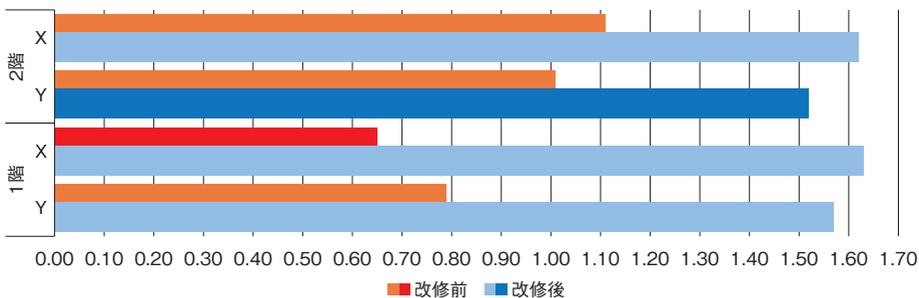
耐震診断結果 (一般診断法)

階	方向	壁・柱の耐力 Qu (kN)	配置 eKfl	劣化度 dK	保有耐力 edQu (kN)	必要耐力 Qr (kN)	評点 edQu/Qr
2	X	34.75	1.000	1.00	34.75	21.44	1.62
	Y	32.69	1.000	1.00	32.69		1.52
1	X	75.65	1.000	1.00	75.65	46.27	1.63
	Y	72.81	1.000	1.00	72.81		1.57
