## 錆びて腐食した浴室排水トラップの封水機能を短時間で回復

「リノチョイス」は、昭和30～50年代に建設された団地、マンション、社宅などに向けたさまざまな修繕部材、工法、専用工具の総称ブランド名。「浴室排水トラップ補修キット」は、UR賃貸住宅や分譲住宅等のリニューアル工事で多数の採用実績がある。

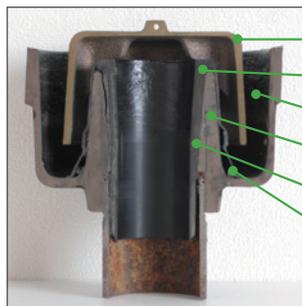
### 補修後のトラップ断面

- 腐食に強い「黄銅製 専用碗」
- 「ABS樹脂製 トップカバー & スパースー」により立上がり高さを回復
- 本体内面は「エポキシ系指定接着剤」によりコーティング
- 筒外部をカバーする「PVC樹脂製 熱収縮チューブ」
- 立上がり部を補強する「ABS樹脂製 挿入筒」
- 排水効率を向上させる「ABS樹脂製 筒下カバー」

樹脂製内筒と熱収縮チューブが、床打込み浴室排水トラップの鋳鉄部の腐食により低下した封水性能を回復。わずか半日の作業で、共用排水管からの悪臭上がりを解消する。

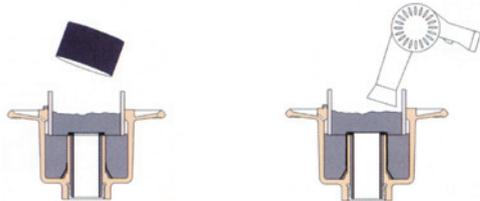
### ③熱収縮チューブのセット

筒下カバー上部に被さるように熱収縮チューブを立上がり筒に被せる。

ドライヤーで温風（弱風）を熱収縮チューブへ均一に当て収縮させ、4時間以上放置する。専用椀を取り付けて完了。

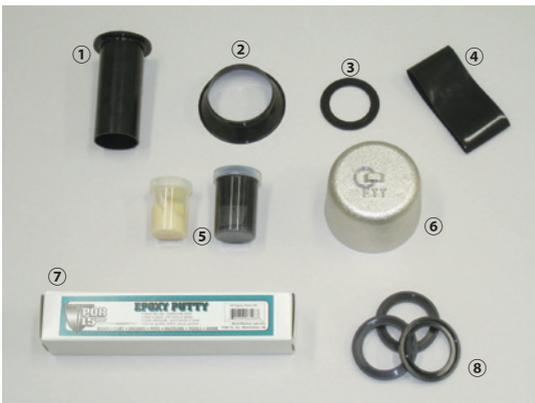
## キット内容

- ①挿入筒
  - ②筒下カバー
  - ③トップカバー
  - ④熱収縮チューブ
  - ⑤指定接着剤
  - ⑥専用椀
  - ⑦指定パテ
  - ⑧スペーサー (3t・5t)
- ※⑦⑧はオプション
