CLEAN BARRIER

**クリーンバリア®工法**

## 床下の防湿工事と防蟻工事を同時に

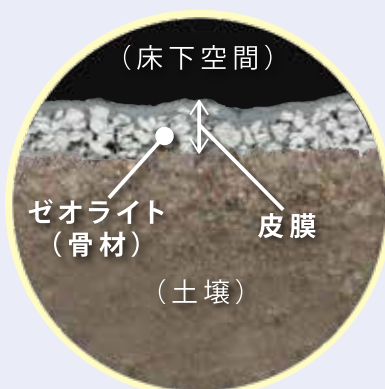
### 皮膜断面図

『クリーンバリア工法』は、土壌面に合成樹脂の皮膜を形成することによって土壌から蒸発する水分を抑え、床下の湿気によるさまざまな住宅被害を抑制する防湿・防蟻工法です。

樹脂には防蟻薬剤が含まれており、湿気対策だけではなくシロアリの侵入も阻止し、カビ臭や腐朽菌繁殖の抑制に対しても効果的です。
