## リノチョイス 浴室排水トラップ補修キット

錆びて腐食した浴室排水トラップの  
封水機能を短時間で回復

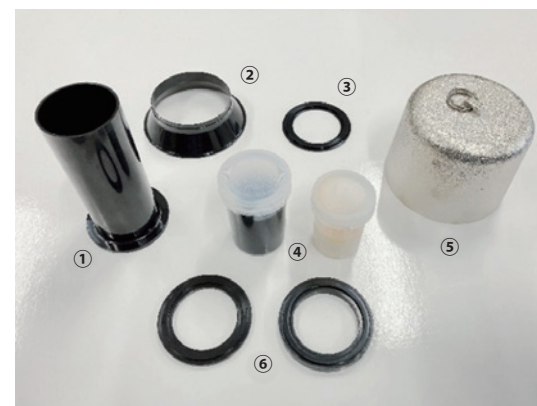
## キット内容

- ①挿入筒
  - ②筒下カバー
  - ③トップカバー
  - ④指定接着剤
  - ⑤専用梃
  - ⑥スペーサー (3t・5t)
- ※⑥はオプション
